Maßnahmenplan für das FFH-Gebiet 375 "Hamel und Nebenbäche"
Teilgebiet 1

Habitatbewertung Fische

Bearbeitung: Mareile Willert	GIS-Bearbeitung: Mareile Willert	Maßstab: 1 : 5.000	Blattschnitt: 1	Datum: November 2021
--	--	------------------------------	---------------------------	--------------------------------

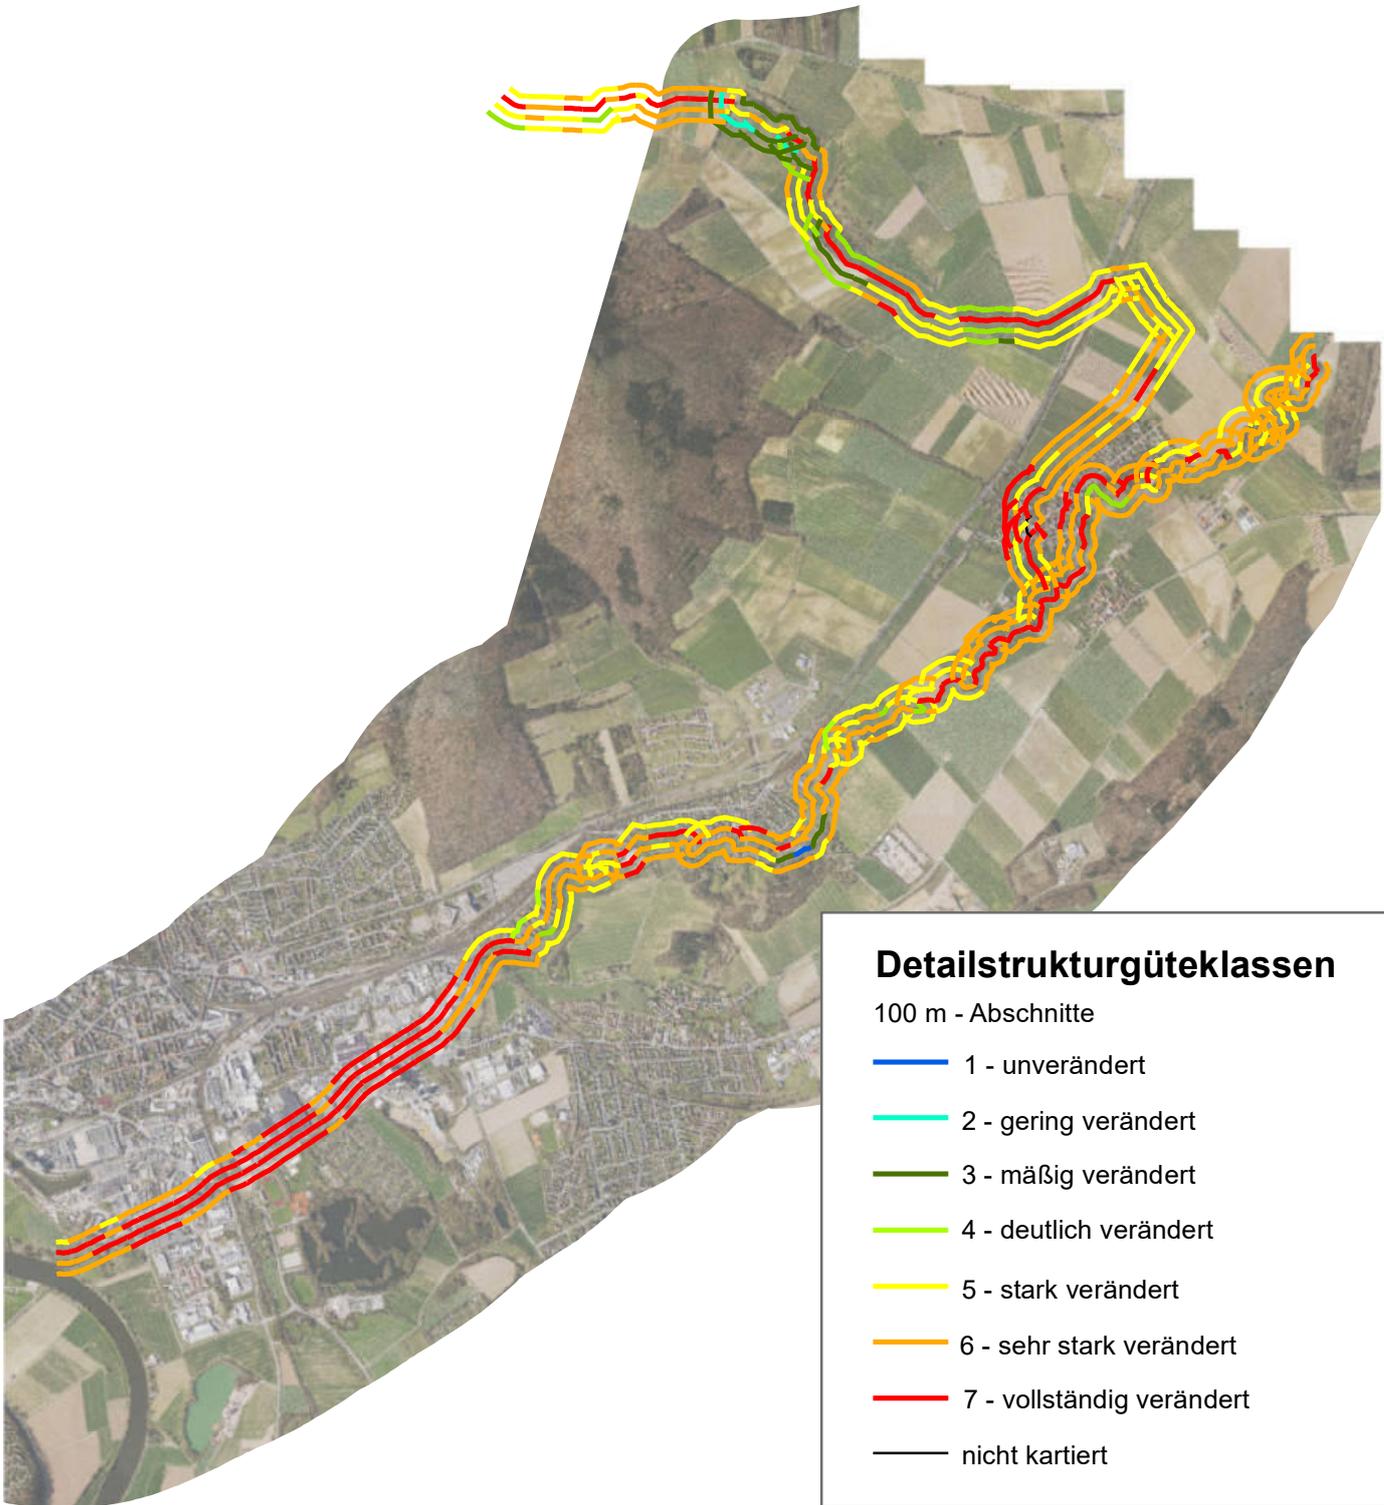
Detailstrukturgüteklassen

100 m - Abschnitte

- 1 - unverändert
- 2 - gering verändert
- 3 - mäßig verändert
- 4 - deutlich verändert
- 5 - stark verändert
- 6 - sehr stark verändert
- 7 - vollständig verändert
- nicht kartiert

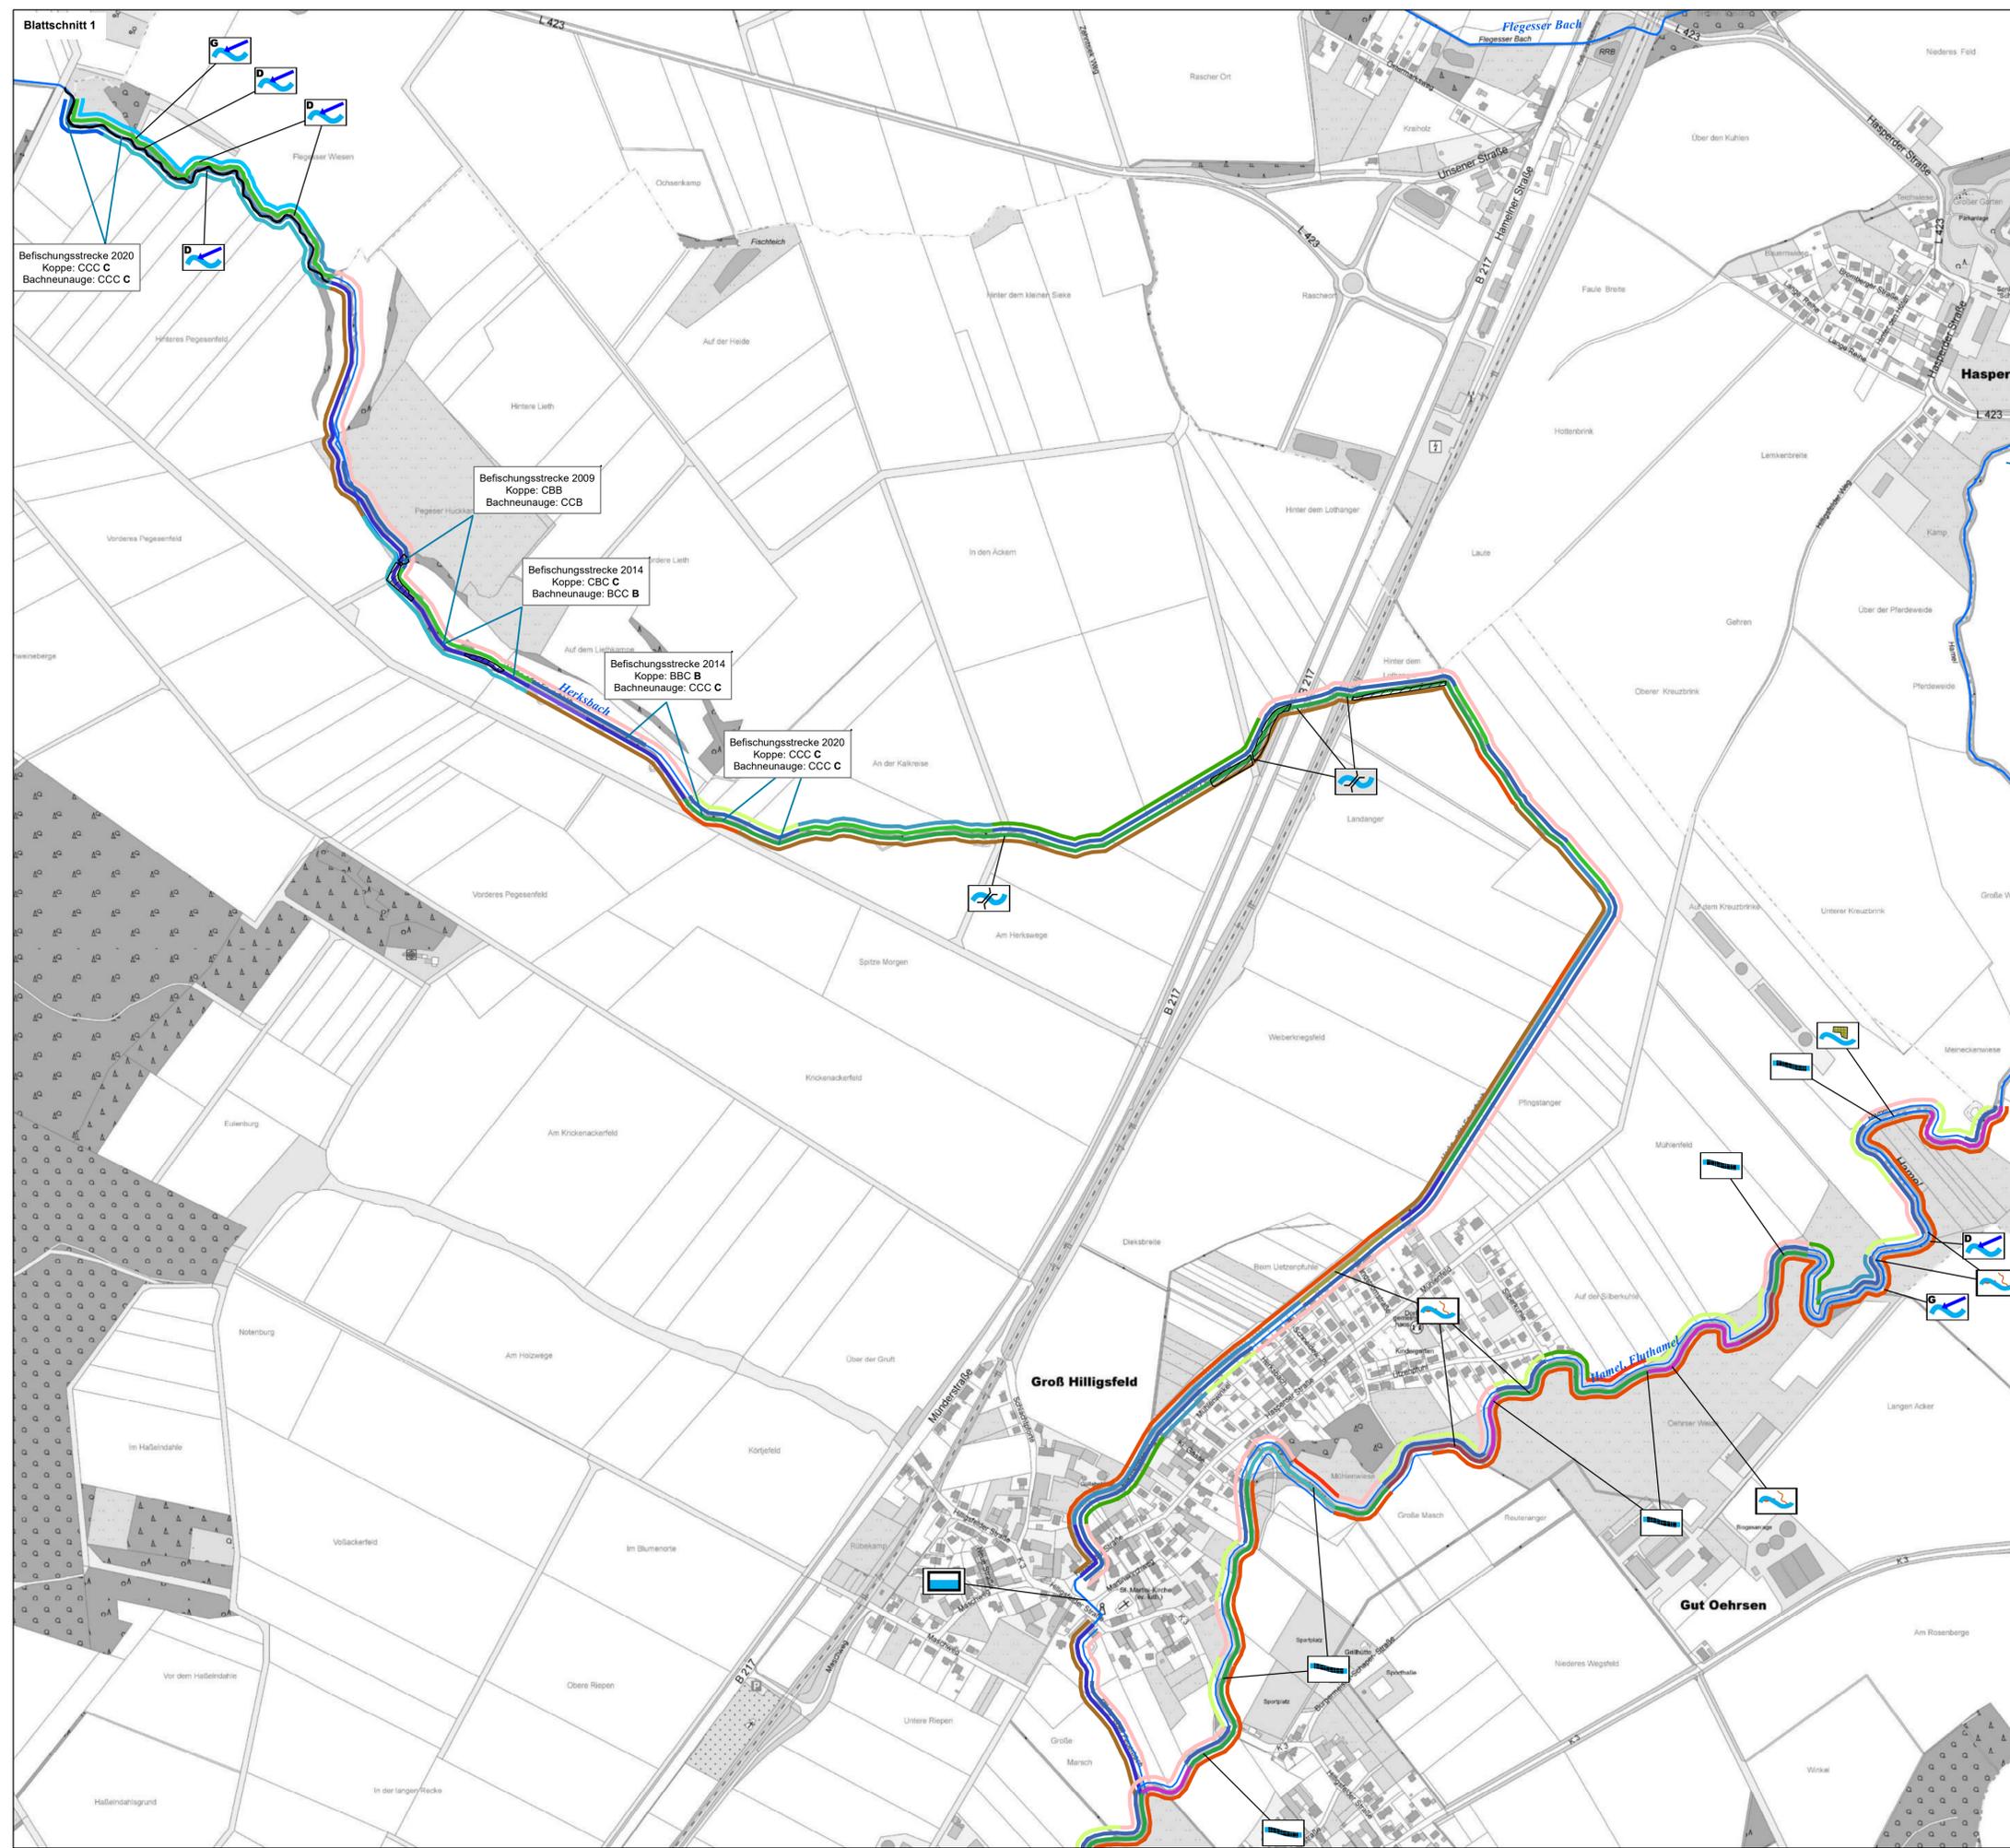
Blattschnitt 1

Befischungsstrecke 2020
Koppe: CCC C
Bachneunauge: CCC C

Befischungsstrecke 2009
Koppe: CCB
Bachneunauge: CCB

Befischungsstrecke 2014
Koppe: CBC C
Bachneunauge: BCC B

Befischungsstrecke 2014
Koppe: BBC B
Bachneunauge: CCC C

Detailstrukturkartierung (NLWKN 2011)
Die Bewertung erfolgt in 100 m - Abschnitten und stellt die durchschnittliche Situation am Gewässer dar. Die Daten sind von links nach rechts gegen die Fließrichtung wie folgt dargestellt:

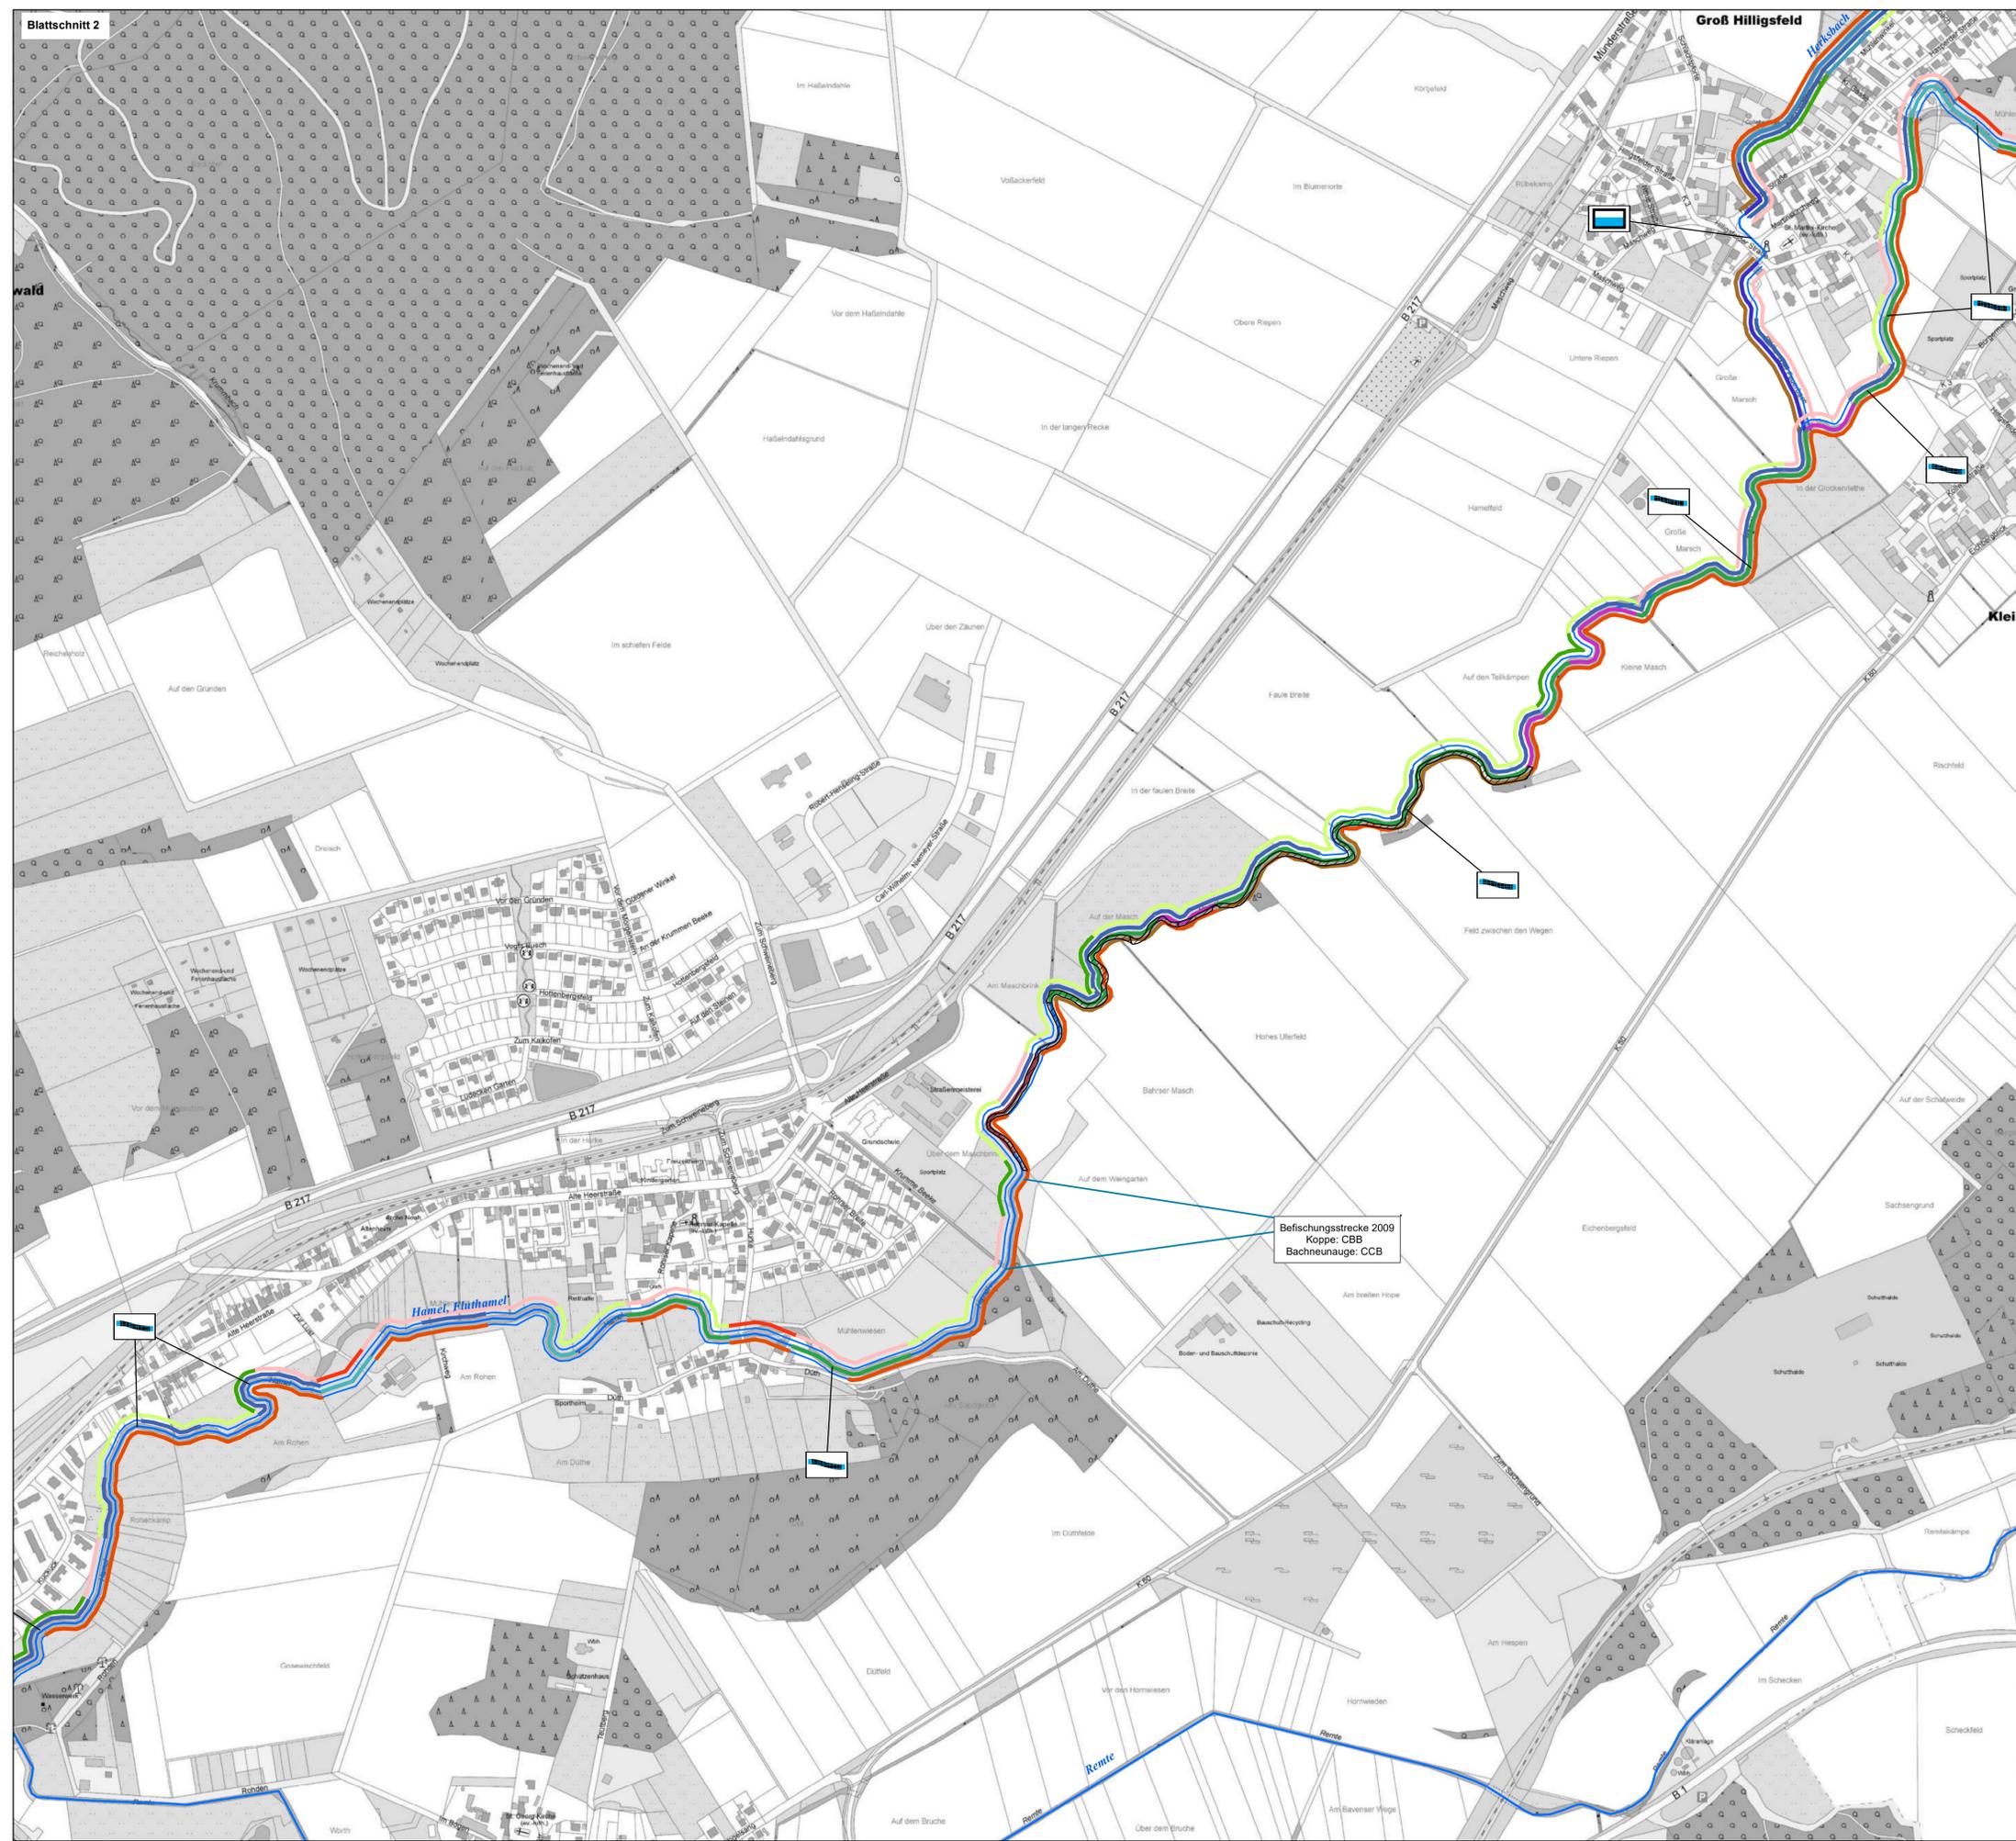
Bearbeitung: Mareile Willert	GIS-Bearbeitung: Mareile Willert	Maßstab: 1 : 5.000	Blattschnitt: 2	Datum: November 2021
--	--	------------------------------	---------------------------	--------------------------------

Detailstrukturkartierung (NLWKN 2011)
 Die Bewertung erfolgt in 100 m - Abschnitten und stellt die durchschnittliche Situation am Gewässer dar. Die Daten sind von links nach rechts gegen die Fließrichtung wie folgt dargestellt:

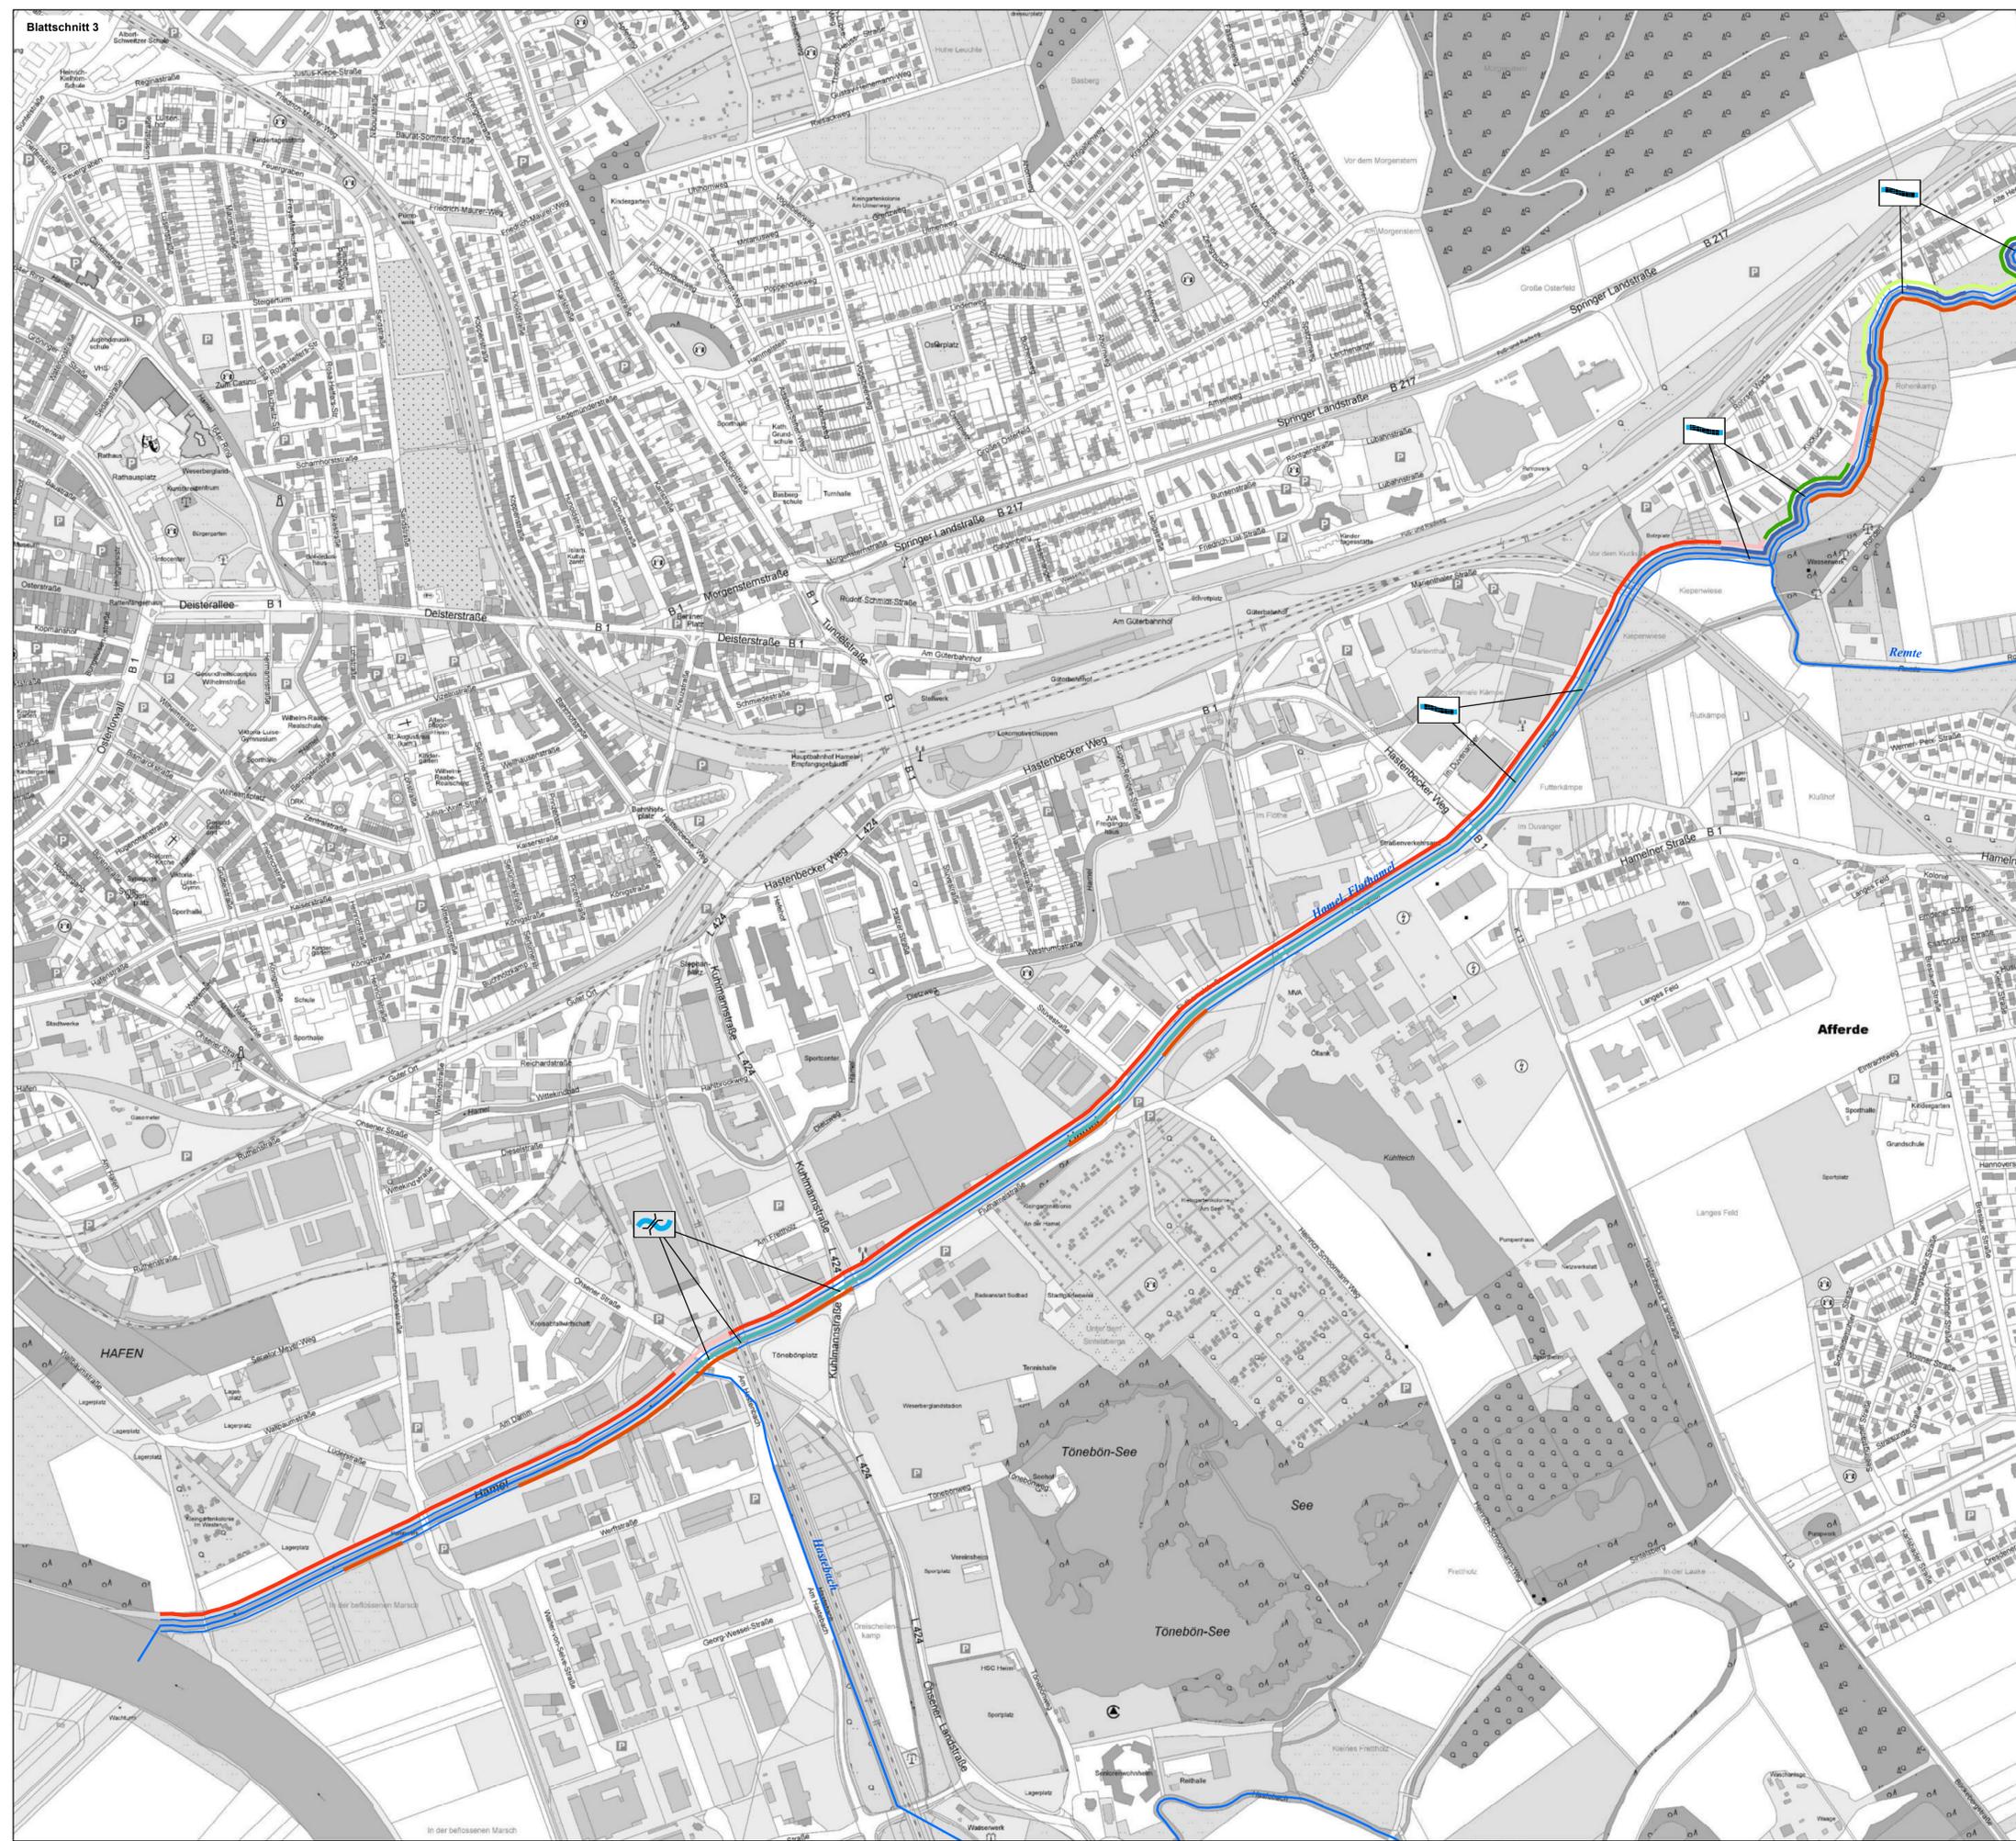
Bearbeitung: Mareile Willert	GIS-Bearbeitung: Mareile Willert	Maßstab: 1 : 5.000	Blattschnitt: 3	Datum: November 2021
--	--	------------------------------	---------------------------	--------------------------------

Detailstrukturkartierung (NLWKN 2011)
 Die Bewertung erfolgt in 100 m - Abschnitten und stellt die durchschnittliche Situation am Gewässer dar. Die Daten sind von links nach rechts gegen die Fließrichtung wie folgt dargestellt:
